R A I L

RÉFLEXIONS

Numéro 17 - Hiver 2001

SUR LA SÉCURITÉ DES TRANSPORTS

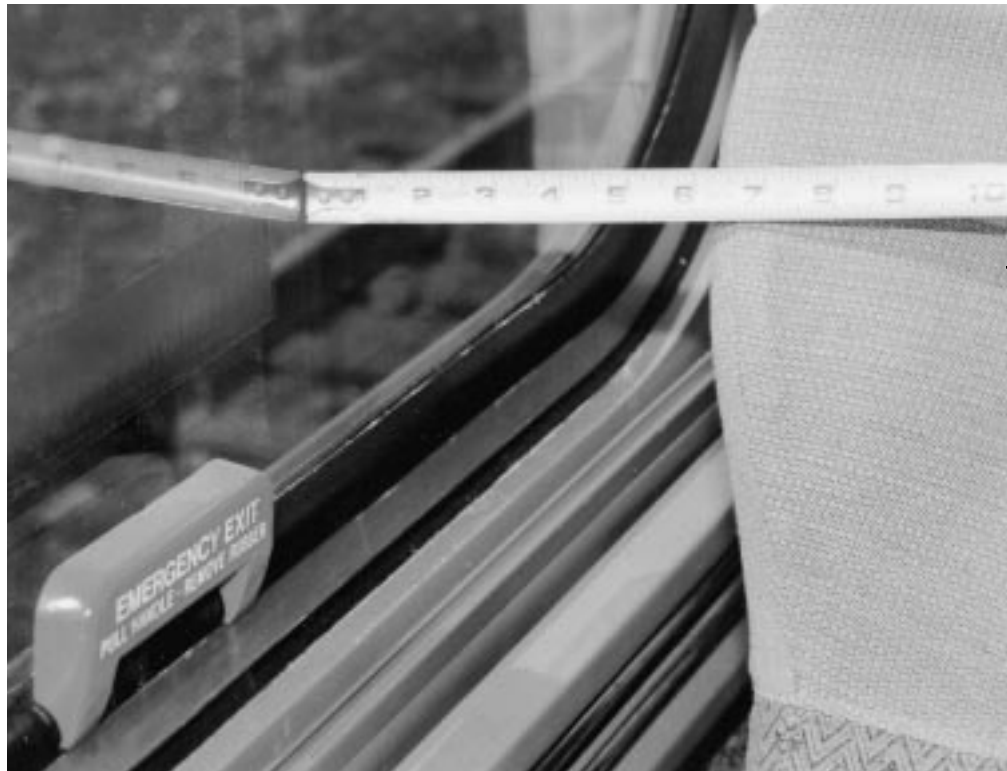
Les fenêtres d'issue de secours, qui doivent pivoter vers l'intérieur de la voiture comme si leur partie supérieure était à charnières, ont été difficiles à enlever parce que les dossiers des fauteuils étaient dans le chemin.

Les voyageurs n'ont pas réussi, malgré cinq tentatives, à ouvrir les fenêtres d'issue de secours.

Les voyageurs n'ont pas réussi, malgré cinq tentatives, à ouvrir les fenêtres d'issue de secours. Dans le cadre de l'enquête, on a fait des essais pour voir si le fonctionnement de ces fenêtres était conforme aux indications du pictogramme et pour trouver la cause des problèmes.

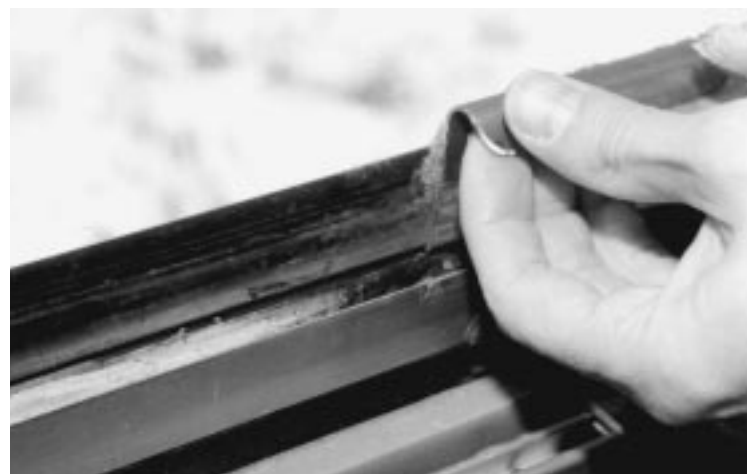
Les fenêtres d'issue de secours sont équipées d'une petite poignée de métal qui limite la force qu'on peut y exercer, et les fenêtres se coincent dans le cadre.

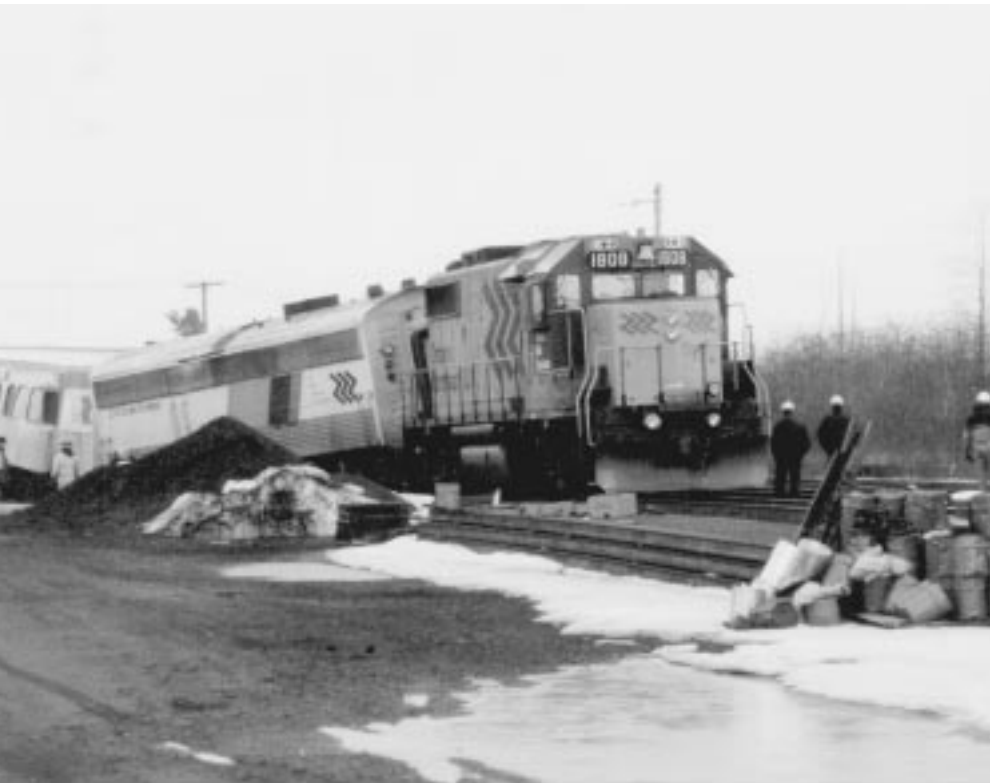
La locomotive, le groupe électrogène et trois des quatre voitures ont déraillé à cause de l'aiguillage endommagé.

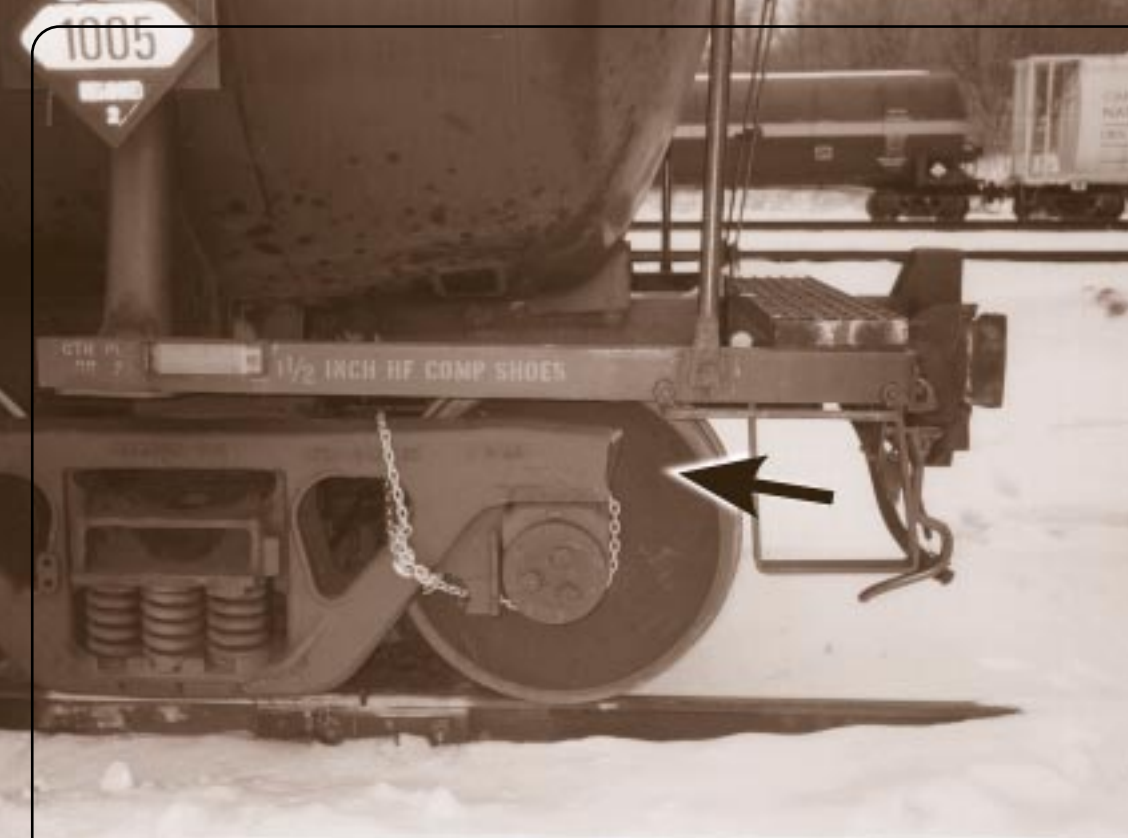
Le longeron de bogie dans l'état où l'enquêteur l'a trouvé. La flèche indique l'endroit où aurait dû se trouver le montant de la plaque de garde manquant.

- Le longeron de bogie s'est rompu à cause d'une contrainte excessive.
- La contrainte excessive a entraîné une rupture fragile du longeron de bogie en acier coulé.
- La contrainte excessive a pris naissance dans l'arrondi entre la voûte et le montant extérieur de la plaque de garde.
- Parmi les facteurs qui ont probablement contribué à l'apparition de la contrainte excessive, on note la présence de défauts de coulée, la proximité de la soudure transversale de la glissière et la résistance inférieure à la rupture de l'acier du longeron de bogie.
- On a observé des défauts du matériau et des méthodes de réparation qui auraient pu jouer un rôle dans la rupture.

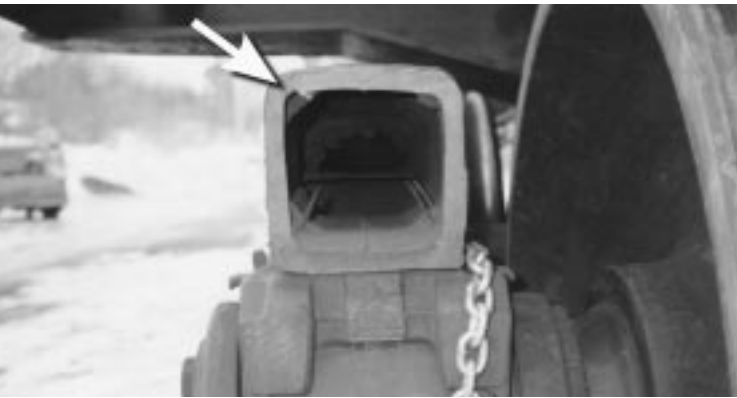
Surface de la rupture décelée. Les petites zones brillantes (indiquées par la flèche) et l'orange pâle révèlent qu'il s'agit d'une rupture relativement récente.

Le wagon-citerne chargé a circulé par temps très froid entre le 15 janvier et le 22 janvier 1997. L'acier du longeron de bogie étant fragile à basse température, on croit que le longeron de bogie se serait rompu au cours de cette période. Les surfaces de rupture montrent que le montant extérieur de la plaque de garde ne se serait pas détaché complètement au moment de la première rupture et serait peut-être resté en place pendant quelque temps.

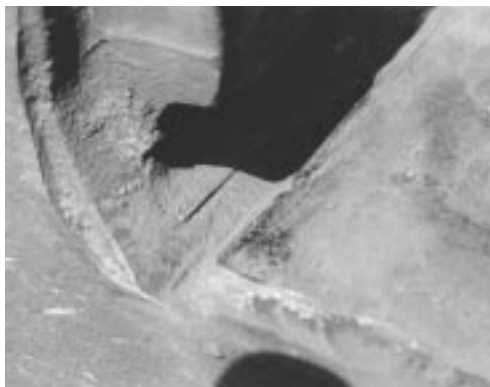
Défaut de coulée décelé dans l'arrondi entre la partie supérieure et le montant extérieur de la plaque de garde.

Le longeron de bogie rompu aurait été conforme aux normes de l'AAR concernant les défauts de coulée puisque l'inspection de la zone en question n'est pas obligatoire en vertu des normes actuelles. Il a toutefois été établi que c'est un défaut de coulée qui a fait apparaître la fissure qui s'est propagée dans le longeron de bogie. Cela semble indiquer qu'un examen des critères d'inspection relatifs aux pièces moulées s'impose.

Quatre facteurs sont à l'origine de la rupture fragile qui a entraîné la rupture du longeron de bogie : la présence d'un défaut de coulée, la proximité de la soudure transversale, la résistance inférieure à la rupture du métal et le temps froid. On a enregistré plusieurs cas de rupture de longerons de bogie dans des circonstances semblables. Le Bureau croit que les mesures prises par la Procor Limited vont permettre de réduire les risques de récurrence à long terme. L'enquête a toutefois permis d'établir que les facteurs qui ont contribué à la rupture du 30 janvier 1997 pourraient être présents sur un grand nombre de wagons-citernes et de wagons de marchandises du parc actuel. Le Bureau est préoccupé par le fait que ni l'industrie ni l'organisme de réglementation ne prennent les mesures nécessaires pour atténuer les risques de rupture de longeron de bogie à court terme.

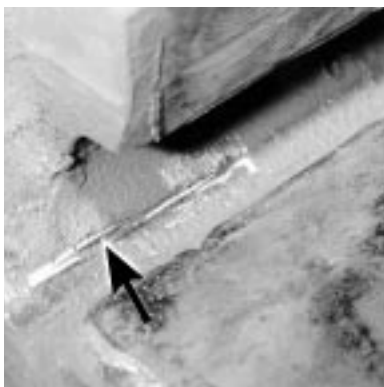
Le même défaut de coulée après des travaux de recherche effectués à l'aide d'une meule à rectifier les matrices. La flèche indique la présence possible d'une fissure.

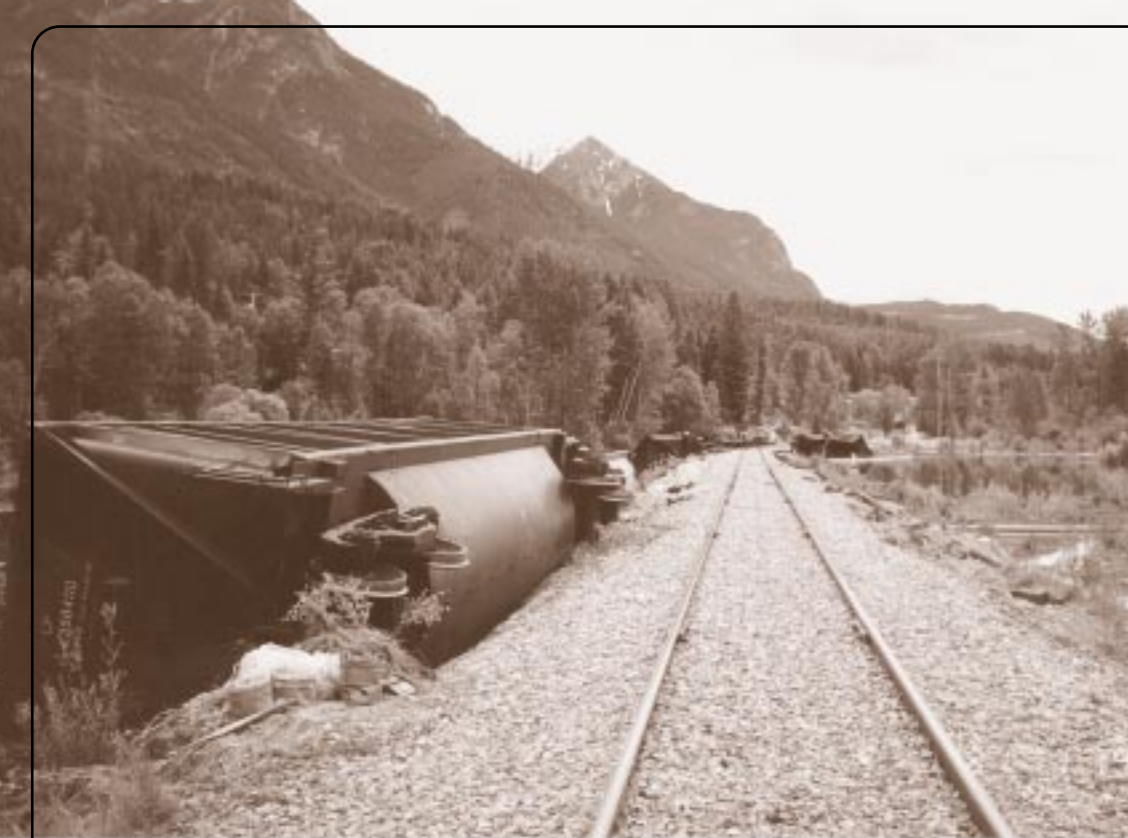
La plate-forme était meuble et il y avait des eaux dormantes de part et d'autre de la voie ferrée. Le train a déraillé dans une zone constituée de longs rails soudés où des traverses avaient été installées récemment. Le rail éclissé que l'on voit sur la photo est un composant des panneaux de voie ayant été installés à la suite du déraillement.

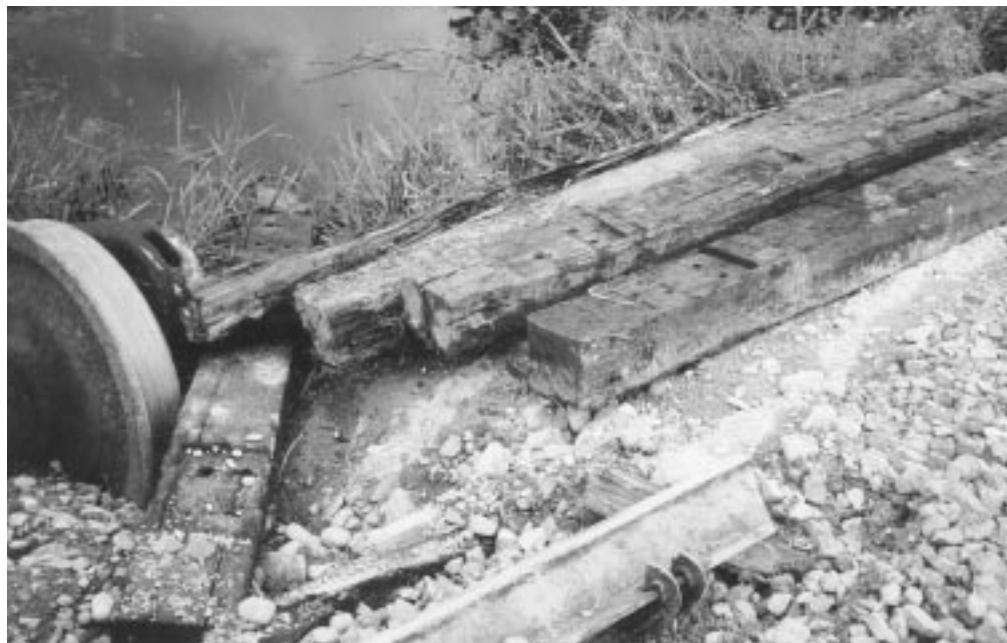
Des traverses brisées, un rail cassé et une partie d'un essieu monté reposent sur l'épaulement de la voie.

efforts de compression provoqués par la dilatation des rails et le passage du train. Selon toute vraisemblance, lorsque le train a emprunté la voie à une vitesse d'environ 24 mi/h, l'un des rails a commencé à se déplacer, et dès qu'il a été complètement désaligné, il a fait dérailler le train. Les conditions suivantes ont contribué à l'affaiblissement général de la structure de la voie :

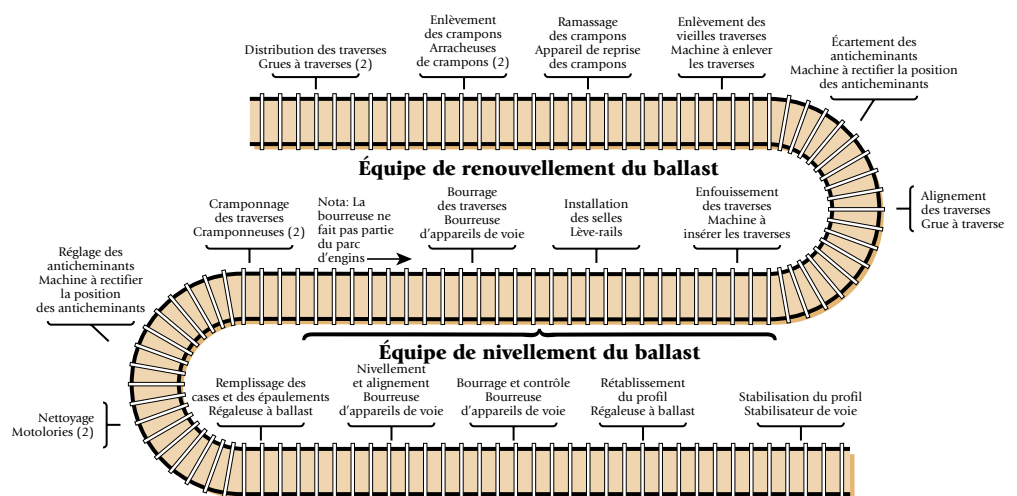
Ordre dans lequel les travaux devaient être faits par les équipes de renouvellement des traverses et de nivellement du ballast.

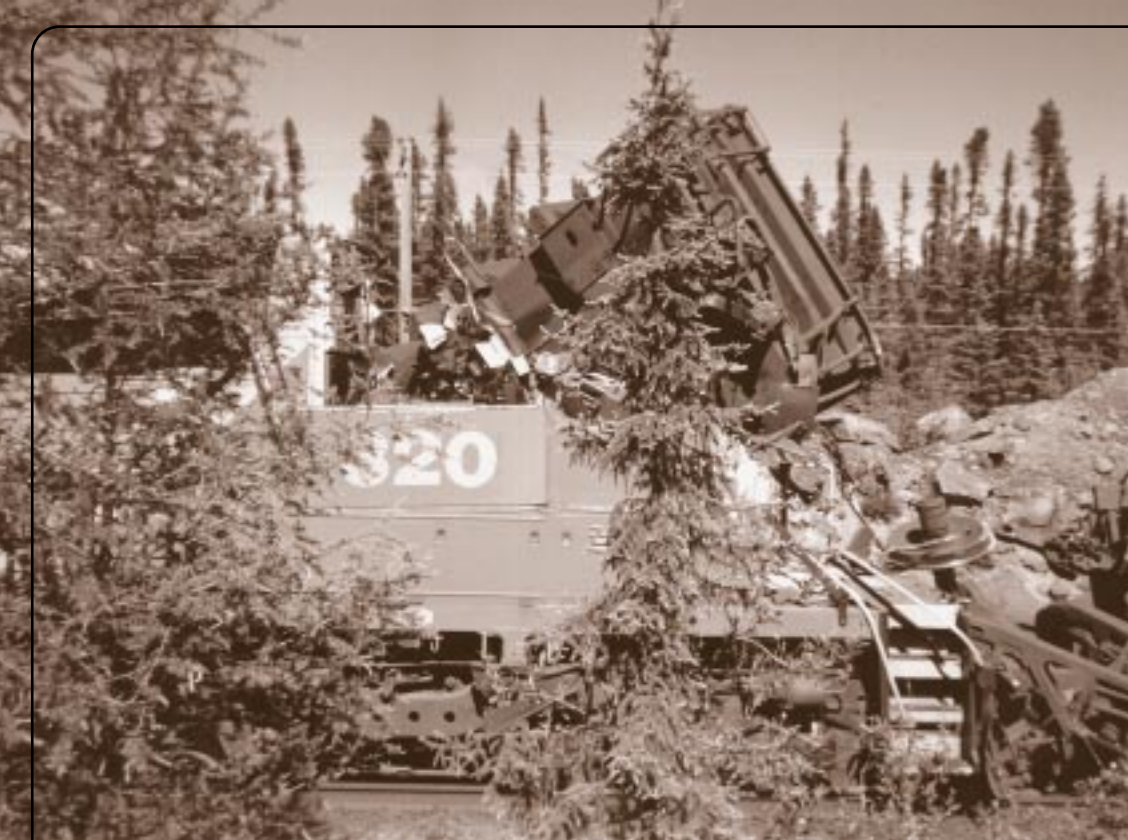
La locomotive de tête du train n° 45 a embouti l'arrière du train n° 475, causant de lourds dommages au matériel roulant. Les locomotives des deux trains tiraient des wagons chargés de minerai de fer.

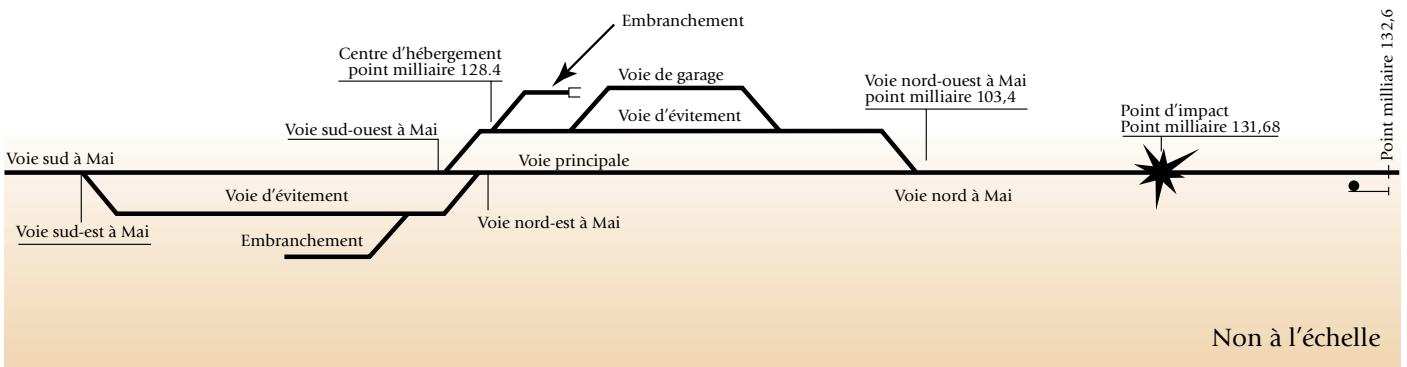
Disposition des voies où s'est produit l'accident. L'accident est survenu à un mille du point où le train n° 45 a passé une indication de marche à vue.

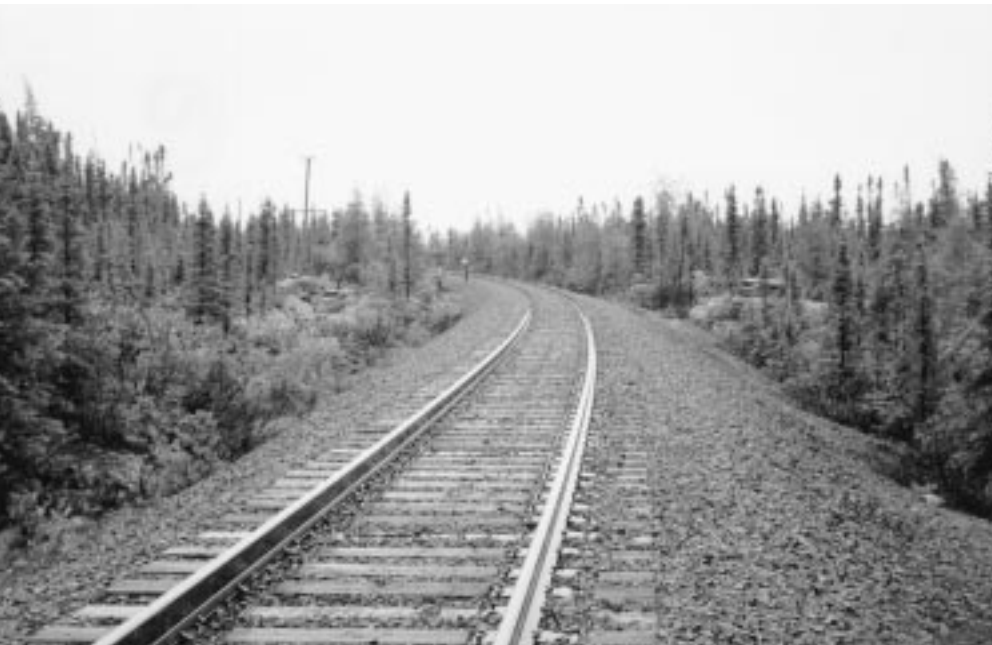
À l'approche du point d'impact, depuis le nord, il y a une courbe de trois degrés à gauche, puis une pente ascendante de 0,2 p. 100. La forêt et la courbe de la voie réduisaient la visibilité.
